Przegląd Podstawowy i Szczegółowy Mostu

MOST - JN1 -14240054 dr. pow. nr. 1708 Z, km 4 + 236

POCZERNIN

PRZEGLĄD SZCZEGÓŁOWY OBIEKTU MOSTOWEGO

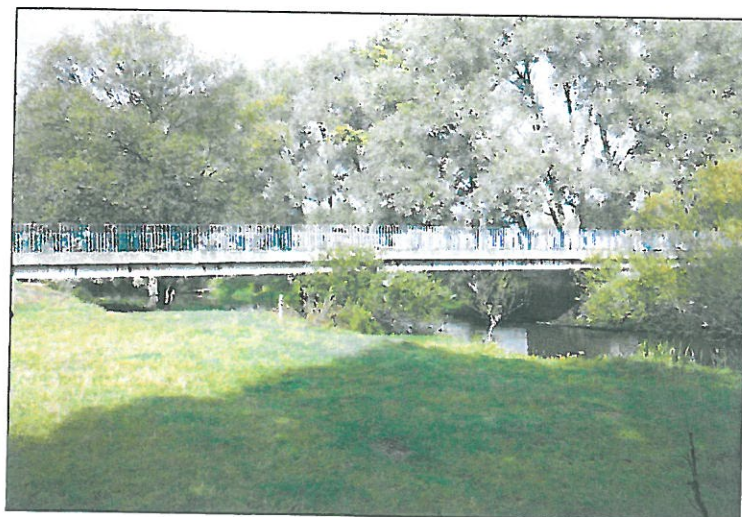
fol. 1. Widok ogólny mostu z boku w kierunku d. wody. Konstrukcja nośna 3 przęsłowa z belek pref. typ „Wągrowiec” – 17 szt. Dość dobry stan techniczny.

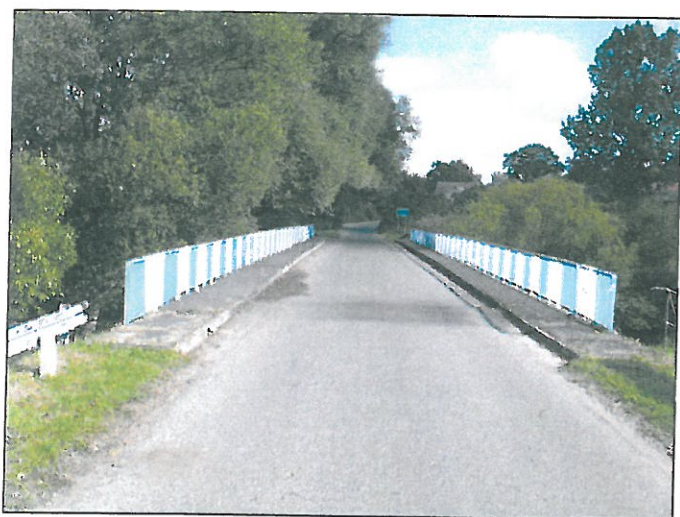
fol. 2. Widok ogólny mostu z „góry” w kierunku Poczernina. Normowa jezdnia o szer. 6,00m z nawierzchnia z asfaltobetonu oraz chodniki o nawierzchni z asfaltu lanego. Brak barier energochłonnych i oznakowania pionowego obiektu (nośność i nazwy rzeki).

Największym mankamentem wydaje się brak płyt przejściowych i brak barier energochłonnych z 3 stron dojazdów. Jedynie od strony Poczernina / d. woda zamontowano odcinek 8m jak ilustruje to fot. nr. 2. Nawierzchnia na dojazdach jest w podobnym stanie jak na moście.

c/: Wykonać oznakowanie: aktualną nośność obiektu - 30 T (B-18) + tabliczki z nazwą rzeki (F-4),

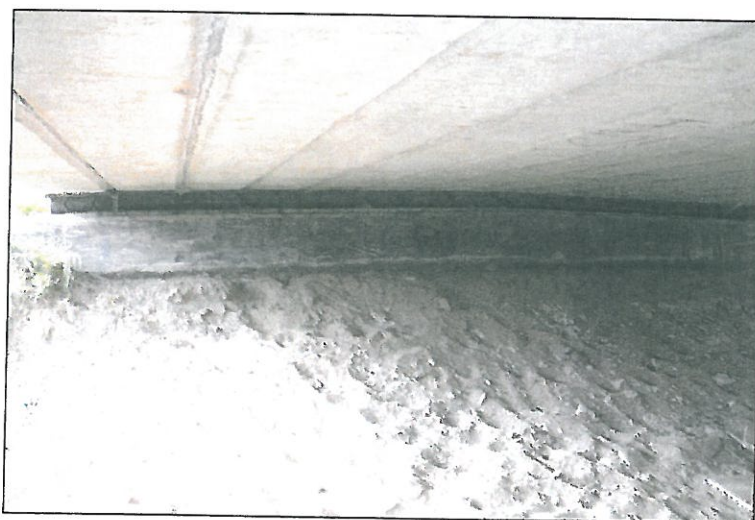
fol. 3. Dobry stan techniczny przyczółka od strony Smogolic. Dobry stan techniczny łóżysk wałkowych choć stwierdzono pierwsze oznaki korozji. Brak również powłok ochronnych betonu. Całkowicie rozebrana skarpa brzegowa (z płytek betonowych 50x50x7cm).

- Odtworzyć skarpy brzegowe przyczółków (z płytek betonowych lub kamienia brukowego),
- Oczyszczyć z piasku i liści stożki, ścieki i schody skarpowe (oczyszczyć z rdzy i pomalować zestawem epoksydowo - poliuretanowym do grubości 360 μ m),

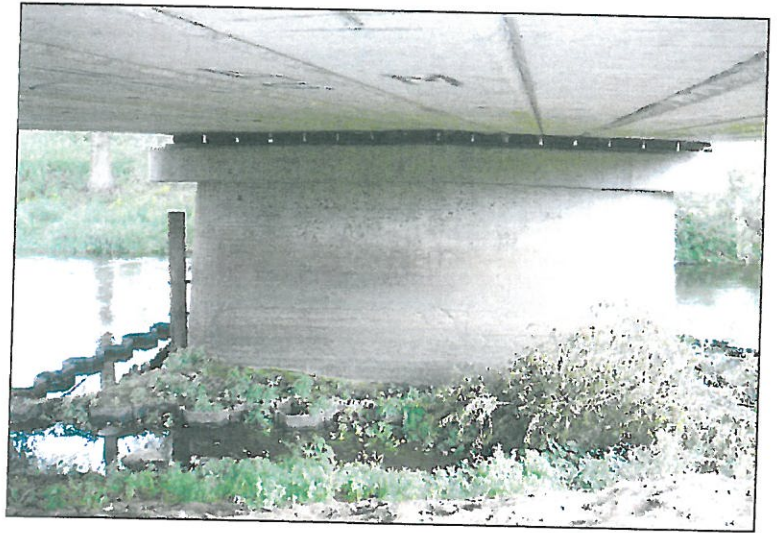
fot. 4. Dobry stan techniczny filara nr. 1 od strony Smogolic, zabezpieczonego stalowa ścianka Larsena. Podobny j/w stan łożysk wałkowych. Korozja betonu trzonu filara spowodowana zmiennymi poziomami wody w rzece. Brak powłok ochronnych betonu.

Powierzchnie zewnętrzne podpór pozbawione są zabezpieczenia antykorozyjnego wykazują (szczególnie filary) oznaki korozji powierzchniowej betonu w strefie zmiennych poziomów wody w rzece. Nie zabezpieczają tego stalowe ścianki szczelne Larsena (wokół filarów). Sprawia to, że na styku z wodą tworzą się kawerny i odspojenia betonu na trzonach filarów. Ilustrują to fot. nr. 4 - 6. Przyczółki pierwotnie zabezpieczone skarpami brzegowymi / płytki betonowe 50 x 50 x 7cm / są nadal w dobrym stanie. Ich ocenę obniża fakt degradacji skarpi brzegowych / prawdopodobnie rozbierane przez okolicznych wandalów /. Stożki z płytek betonowych - 35 x 35 x 5cm są połączone bezpośrednio ze skarpami brzegowymi, ściekami skarpowymi i schodami. Całość wymaga niezwłocznego oczyszczenia ze śmieci oraz wykoszenia traw! Ogólny dobry stan techniczny podpór obniża znacznie fatalny stan zdegradowanych skarpi brzegowych. Zmienny poziom zwierciadła wody + dewastacja okolicznej ludności spowodowały praktyczne ich zlikwidowanie.

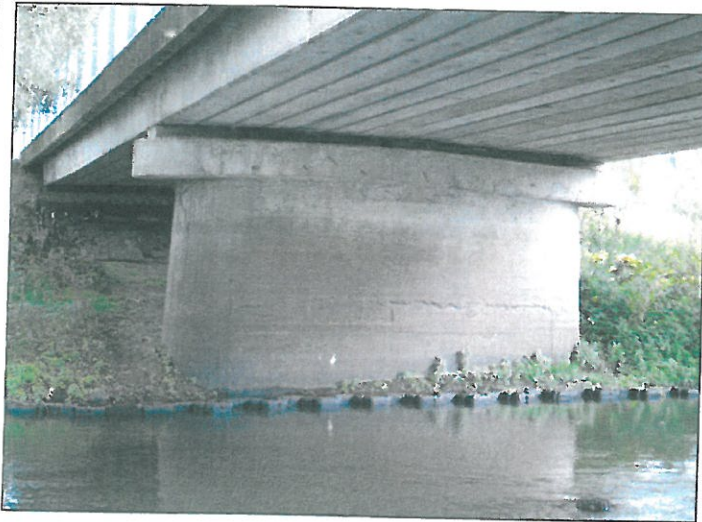
fot. 5. Widok filara nr. 2 od strony Smogolic. Podobny j/e stan techniczny filara.

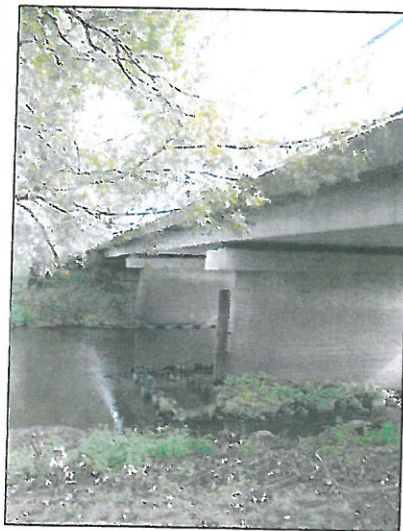
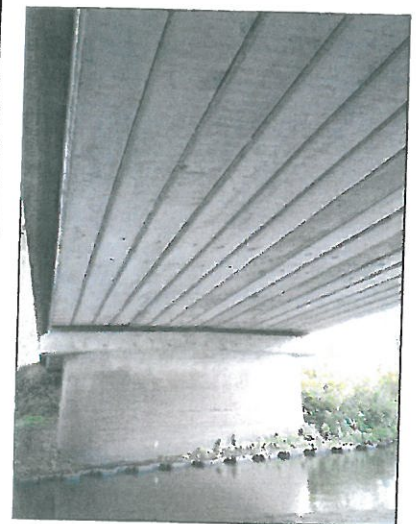
*fot. 6. Widok ogólny obydwu filarów nurtowych, zabezpieczonych ścianką stalową Larsena. Wodowskaz na filarze nr. 1 od Smogolic.
Na fot. obok widok belek prefabrykowanych od spodu, w prześle nurtowym. Dobry stan techniczny.*

7.	Urządzenia obce: - od d. wody - zainstalowany jest wodowskaz /przy 1 filarze od Smogolic /- fot. nr. 6.
8.	Stan przesła: <u>dobry</u> Ustrój nośny belkowy z belek prefabrykowanych typu „Wągrowiec” – po 17szt. w każdym przęśle jak ilustrują to fot. nr. 1 i 4 - 7 jest w dobrym stanie. Każda z belek opiera się na przyczółkach i filarach poprzez stalowe łożyska wałkowe – $\emptyset 120$ mm a na 2 filarze od Smogolic na łożyskach betonowych. Występuje ogólny brak zabezpieczenia antykorozyjnego betonu oraz miejscowe zacieki mastyksu na bocznych ścianach belek oraz asfaltu lanego na prefabrykowanych gzymsach betonowych. Boczne ściany belek gzymsowych są pokryte zaciekami wody spływającej z chodników /praktycznie brak spadku w kierunku krawężnika/. Ogólnie konstrukcja nośna mostu jest bez zastrzeżeń.

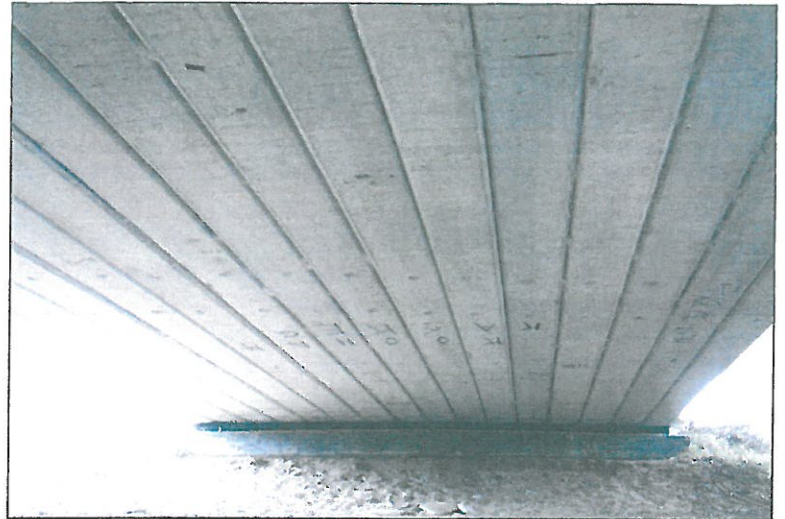
fol. 7. Stan techniczny belek pref. typu „Wągrowiec” – 17 szt. w prześle od strony Smogolic. Dobry stan techniczny belek ustroju nośnego i przyczółka. Brak powłok ochronnych betonu belek i przyczółka.

4.	Stan izolacji: <u>dobry</u> Stan izolacji płyty pomostu przedstawiają fot. nr.3 - 7. Izolacja z mastyksu jest w dobrym stanie o czym świadczy całkowicie suchy spód belek prefabrykowanych.

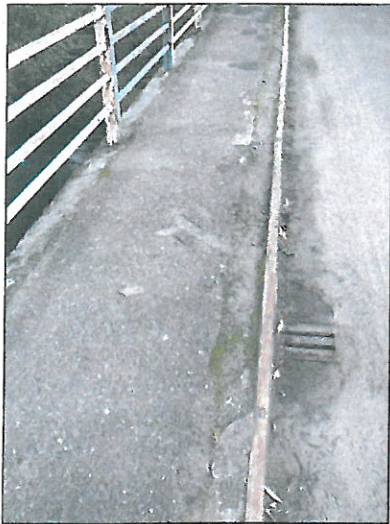
fol. 8. Skorodowane balustrady stalowe oraz drożny wpust odwodnieniowy.

5.	Odwodnienie pomostu: <u>stan dobry</u> Odwodnienie powierzchniowe. Spadki poprzeczne do krawężników oraz spadek podłużny przesła od Smogolic – w kierunku Smogolic a pozostałych 2 przesła – w kierunku Poczernina. Woda kierowana jest wzdłuż krawężników do 4 ścieków skarpowych wykształtowanych w stożkach betonowych /z płytek 35x35x5cm/. Woda dostaje się do ścieków poprzez wykonane otwory w krawężnikach betonowych. Ścieki skarpowe są zarośnięte trawą a zanieczyszczona strefa przykrawężnikowa uniemożliwia prawidłowy spływ wody z obiektu. Ilustruje to fot. nr. 8 i 9.

- Oczyszczyć strefy przykrawężnikowe z piasku,
- Wypełnić masą zalewową pęknięcia poprzeczne nawierzchni jezdni / w miejscu braku dylatacji /,
- Oczyszczyć z rdzy i zabezpieczyć antykorozyjnie balustrady stalowe / podobnie jak poręcze schodów skarpowych /

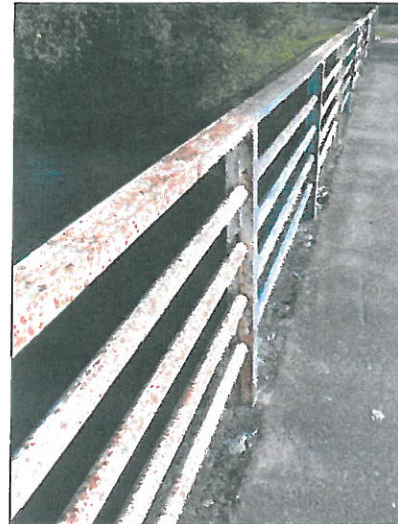
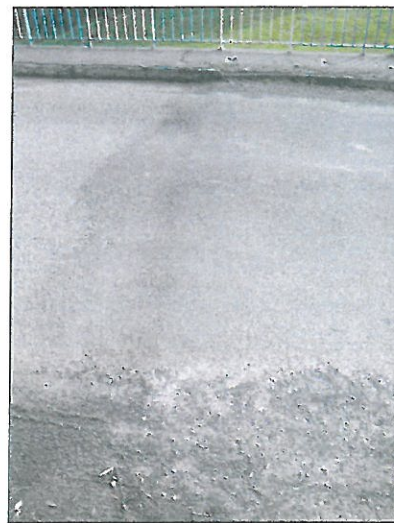
fol. 9. Zapadnięcia nawierzchni w strefie skrzydeł spowodowane brakiem płyt przejściowych. Na fot. obok jedne z 2 schodów skarpowych wraz ze ściekiem. Skorodowana poręcz oraz zanieczyszczone schody i ściek.

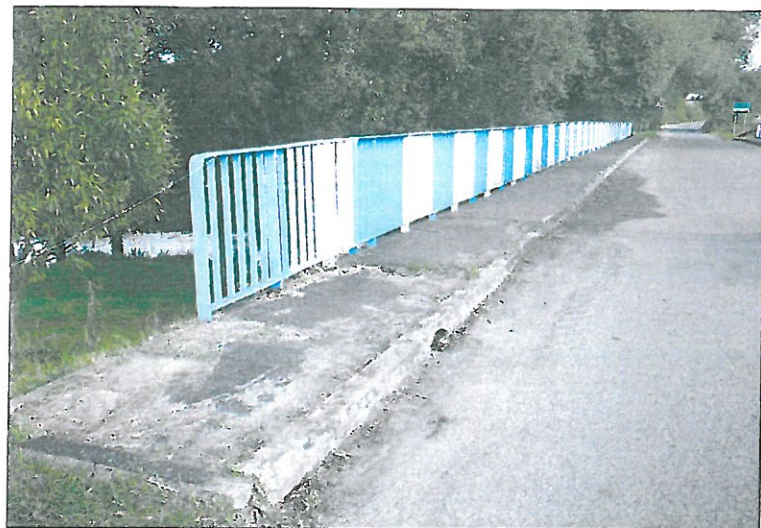
fot. 10. Degradacja nawierzchni chodnikowej w strefie skrzydeł.

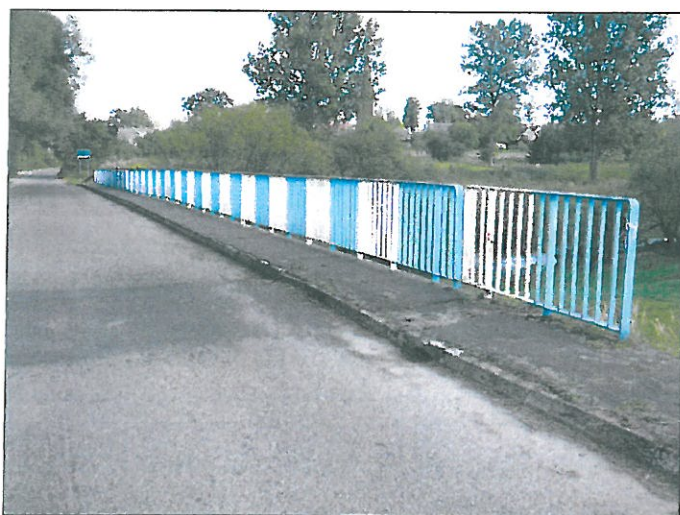
fot. 11. Chodnik od g. wody. Normatywne „światło” dla pieszych – 123cm.

Brak szczelnych dylatacji powoduje naturalne pęknięcia nawierzchni, głównie nad przyczółkami jak ilustrują to fot. nr. 2 i 11. Powstałe szczeliny były już wielokrotnie wypełniane zalewą asfaltową, która nadal pęka.

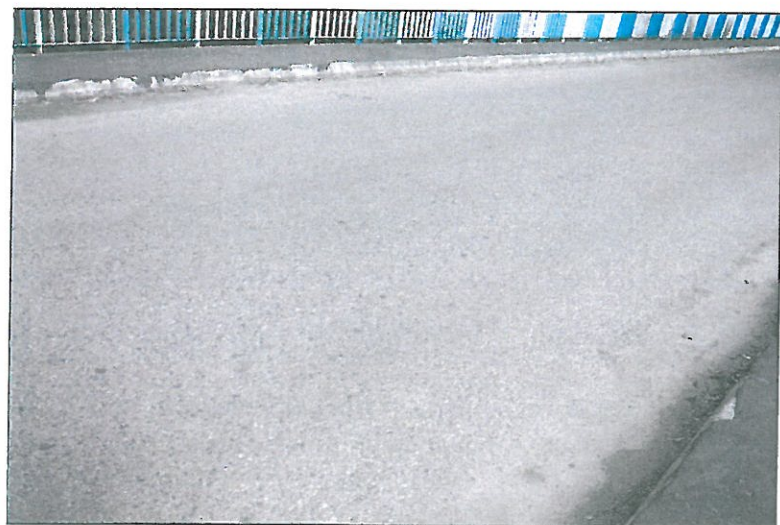
fot. 12. Dość przywoity stan nawierzchni bitumicznej na moście. Blisko 15 letni okres eksploatacji spowodował ogólne zestarzenie się nawierzchni oraz jej starcie.

1.	Intensywność i rodzaj ruchu na obiekcie: - mały
2.	Stan nawierzchni: <u>dostateczny</u> Nawierzchnia jezdni oddzielona od chodnika krawężnikiem betonowym (w strefach skrzydeł) i L stalowych na moście jest już dość stara (blisko 15 lat eksploatacji) i zjeżdżona. Występują pęknięcia poprzeczne nawierzchni w miejscu brakujących szczelnych dylatacji nad przyczółkami oraz zapadnięcia w strefie skrzydeł. Ilustrują to fot. nr. 2 i 9-12

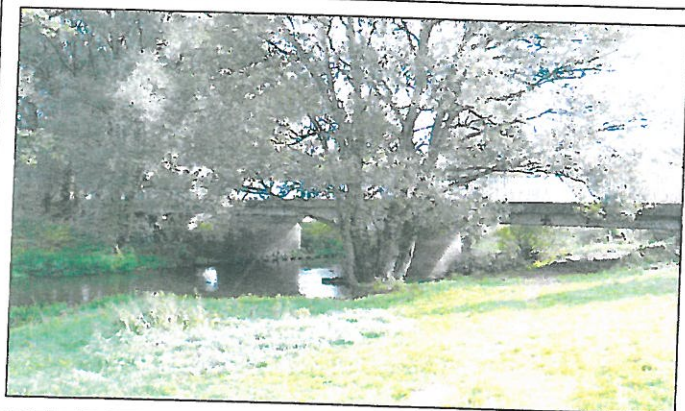
*fol. 1. Widok ogólny mostu z boku w kierunku d. wody.
Konstrukcja nośna z belek prefabrykowanych typu „Wągrowiec” – 17szt. Dobry stan techniczny 3 przęsłowego ustroju nośnego mostu.
Stożki gruntowe i zdegradowane skarpy brzegowe - z płytek betonowych. Dość bystry nurt rzeki.*

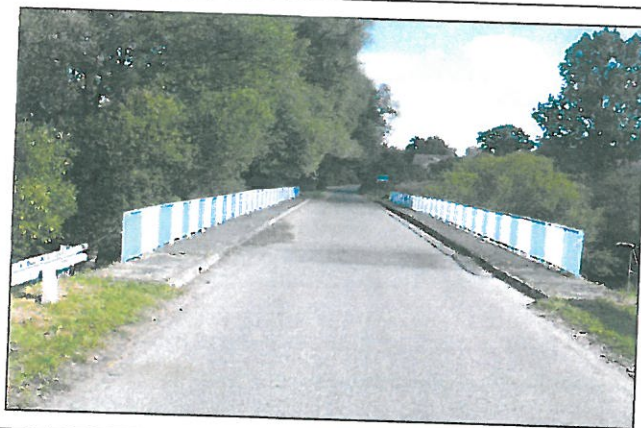
*fol. 2. Widok ogólny mostu z „góry” w kierunku Poczernina. Spełnione wszelkie parametry dla ruchu samochodowego i pieszego. Balustrady stalowe do zabezpieczenia antykorozyjnego.
Brak barier energochłonnych i oznakowania obiektu (nośność i nazwy rzeki).*

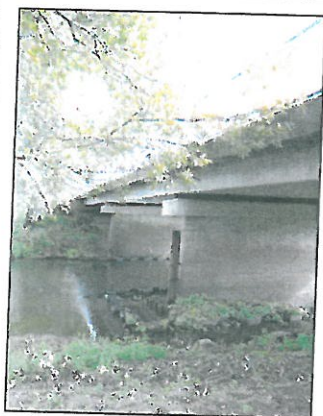
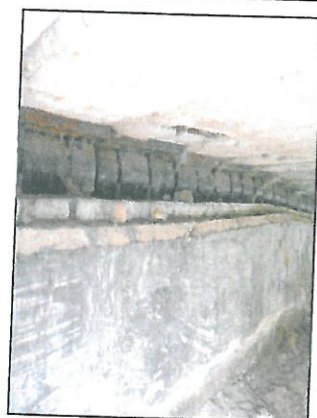
*fol. 3. Dobry stan techniczny przyczółków i filarów.
Brak zabezpieczenia antykorozyjnego powierzchni betonowych filarów.
Oznaki wstępne korozji łożysk wałkowych.
Do odtworzenia skarpy brzegowe.*

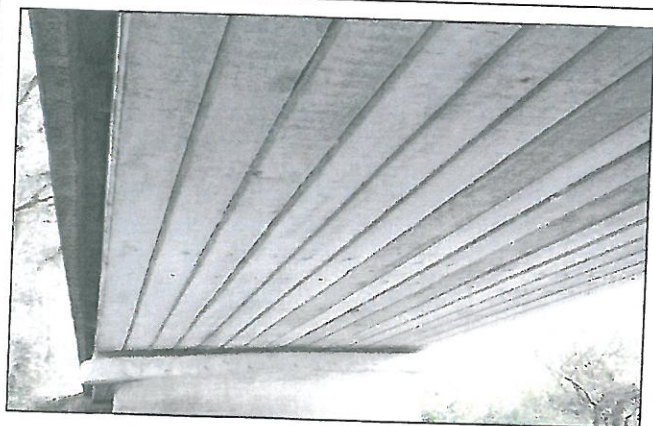
*fol. 4. Dobry stan techniczny konstrukcji nośnej z belek prefabrykowanych typu „Wągrowiec” – 17 szt.
Brak powłok ochronnych betonu.*
