Przegląd Podstawowy i Szczegółowy Mostu

MOST - JN1 -14240054 dr. pow. nr. 1708 Z, km 4 + 236

POCZERNIN

PRZEGLĄD SZCZEGÓŁOWY OBIEKTU MOSTOWEGO

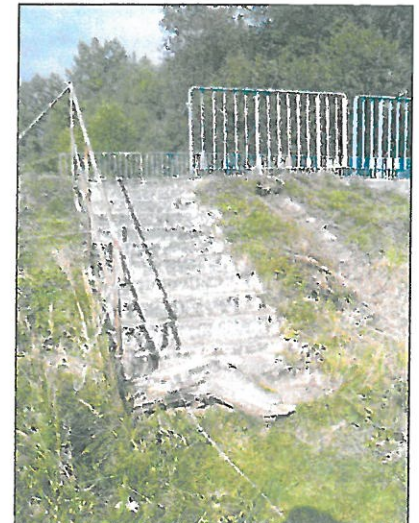
fol. 9. Zapadnięcia nawierzchni w strefie skrzydeł spowodowane brakiem płyt przejściowych. Na fot. obok jedne z 2 schodów skarpowych wraz ze ściekiem. Skorodowana poręcz oraz zanieczyszczone schody i ściek.

- Oczyszczyć strefy przykrawężnikowe z piasku,
- Wypełnić masą zalewową pęknięcia poprzeczne nawierzchni jezdni / w miejscu braku dylatacji /,
- Oczyszczyć z rdzy i zabezpieczyć antykorozyjnie balustrady stalowe / podobnie jak poręcze schodów skarpowych /
